ボーリング孔における燃料汚染のモニタリング

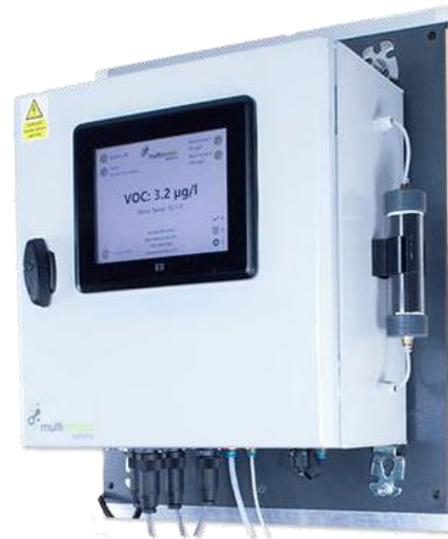
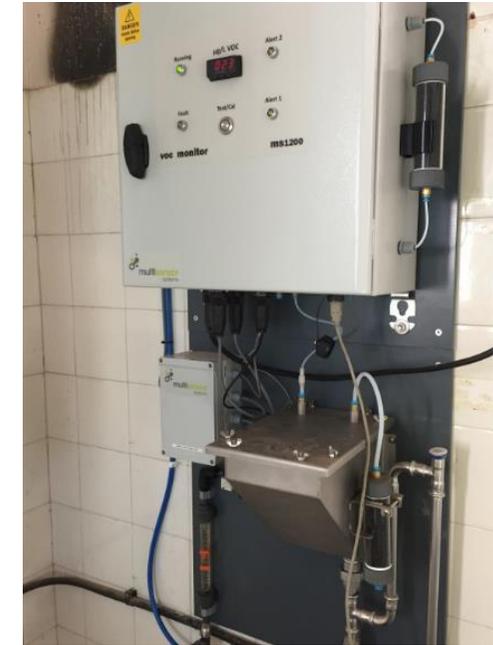
ボーリング孔に隣接した建物に設置された装置

MS1200 : 4-20 mA およびリレー出力装備の標準タイプ

機器を設置してから数ヶ月経った時点でVOCが高い値を表示するようになったが、ディーゼル油は検出されなかった。さらに広範囲の調査を実施した結果、他の2種類の溶剤が帯水層で検出された。汚染の原因調査は今も続けられており、汚染水が工場のネットワークに広がるのを阻止するために、この帯水層の使用は中止されている。
