2023年10月16日  
マルチセンサー 代理店会議

代理店販売実績紹介  
アプリケーション例

# ポーランドの下水処理場に、MS1800を導入

# 南スペインの水道水処理施設に、MS2000を導入

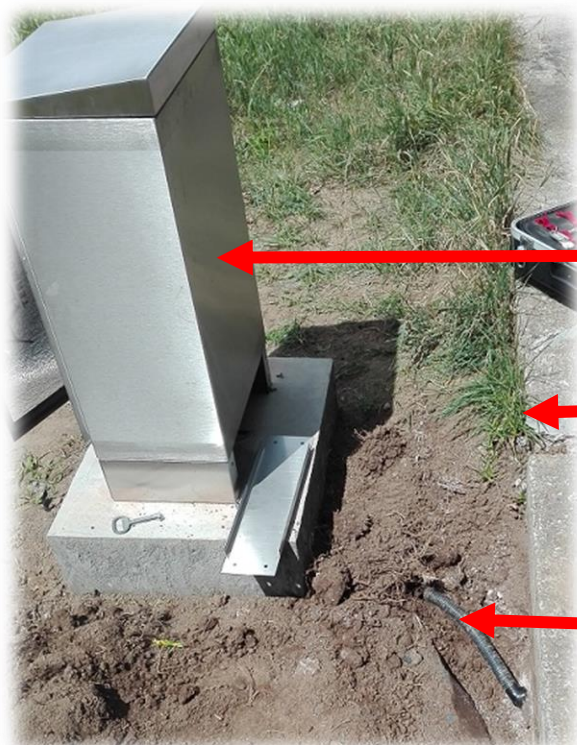
- 保護導管内のサンプル取入口とサンプル取出しホース。
- ・地表から約10cmの深さに埋設

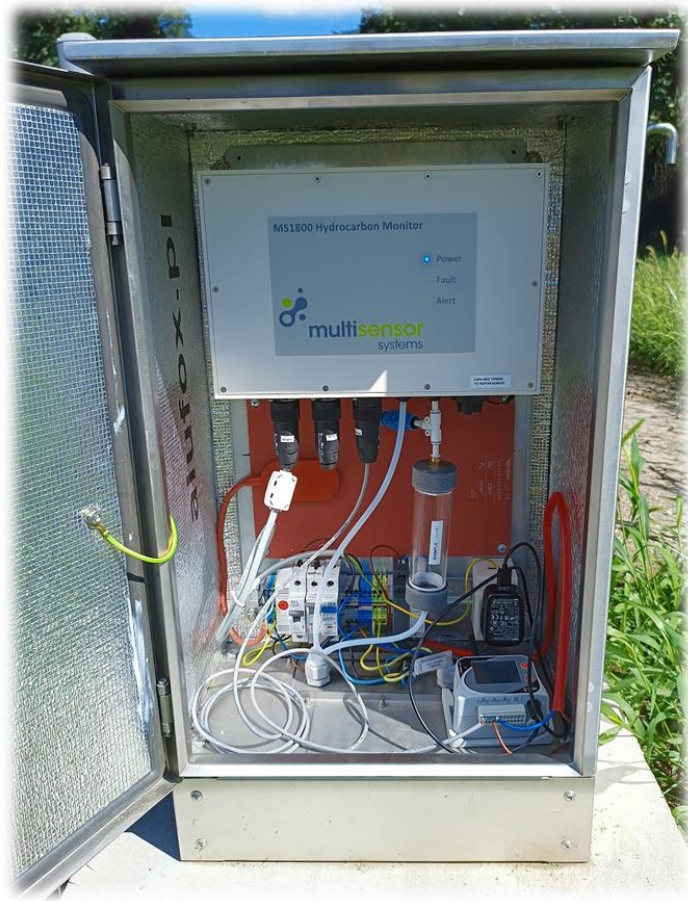
- ・庫内の温度管理

データロガー及びGSM通信でデータをクラウドにあげる。

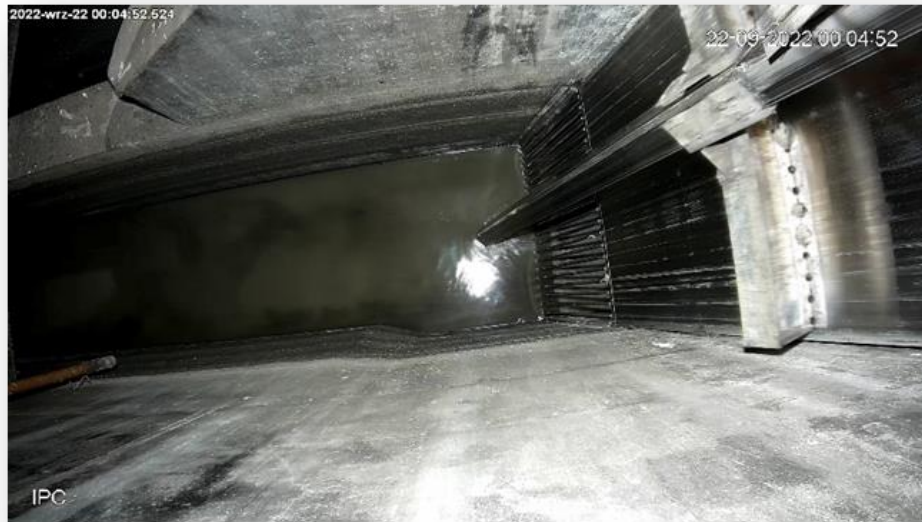
2022年9月22日23時57分の例

MS1800にて突然の炭化水素の増加が測定された。

下水流中の HC (High Carbon) の視覚的存在が CCTV によって確認された。

都市の主要な下水収集装置の近くで顕著なHCの臭気に関する情報があつた。

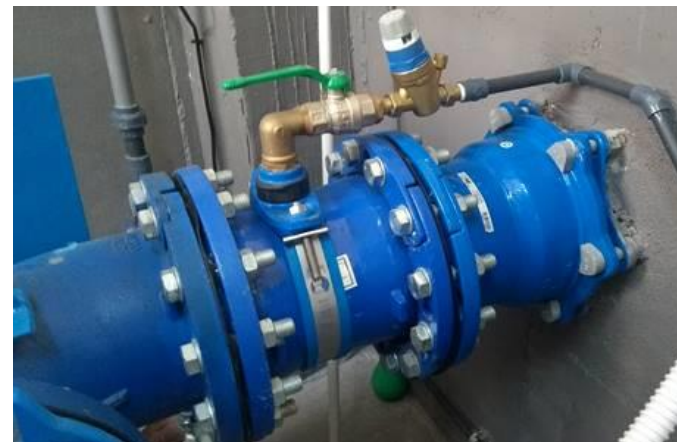
DWTPの出口

と

配水管ネットワーク内

にMS2000を設置

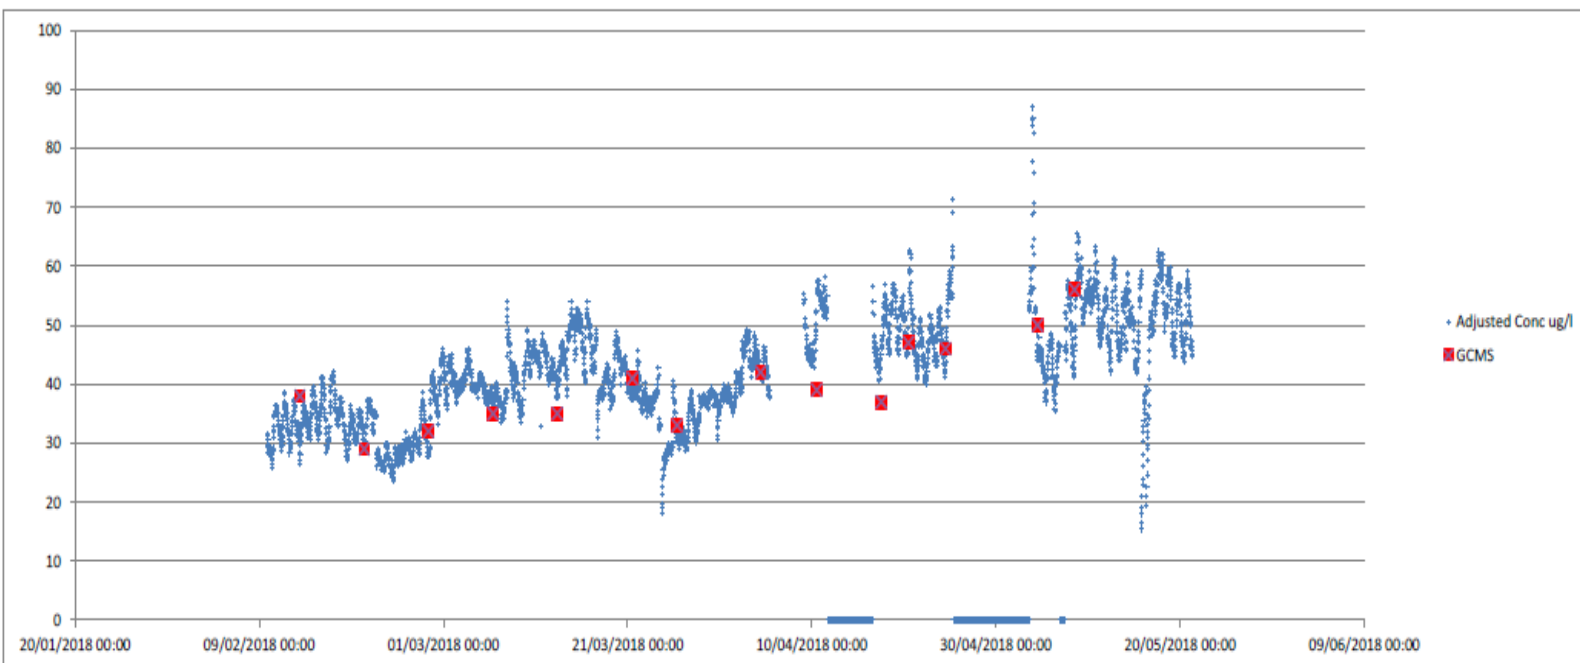
データ:

以下のグラフでは、さまざまなテストが実行された時の 4ヶ月間のテストにおける GCMS とマルチセンサー システムの機器の比較が示されている。オンライン測定がラボテストの結果と同じ様な傾向を示していることが確認できる。

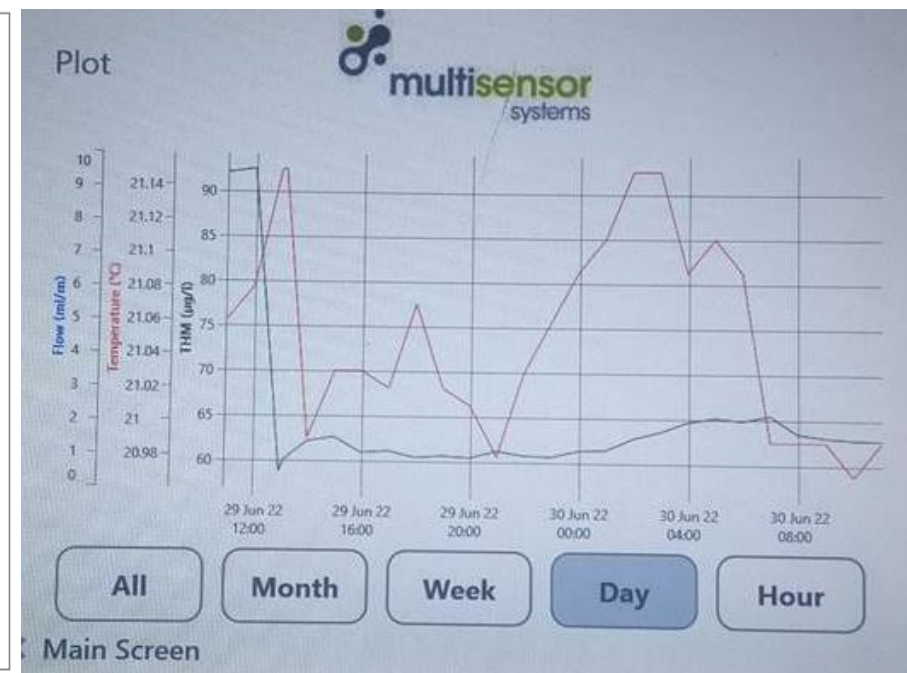
THMのピーク:

画面グラフでは、MS2000 によって検出された THM のピークが示されている。
